## Deutsche Kommission für Lack und Karosserieinstandsetzung

### Fachgerechte Instandsetzung

#### Grundlagen für die Beurteilung von Instandsetzungsarbeiten an metallischen Bauteilen der Karosserieaußenhaut hinsichtlich der fachlichen Korrektheit anhand von Schichtdickenmessungen

Stand: 2025-03-11

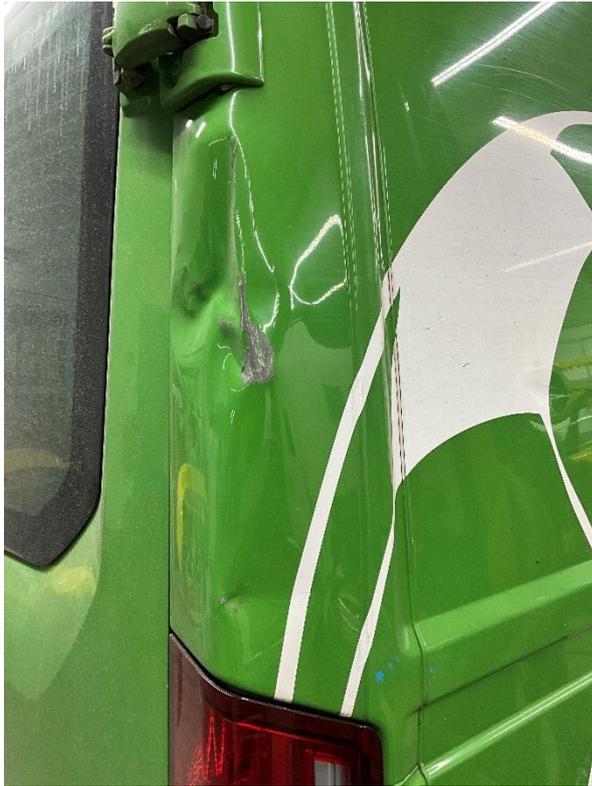
Abbildung 1: Originalschaden vor Instandsetzung [MRM fair claim GmbH]

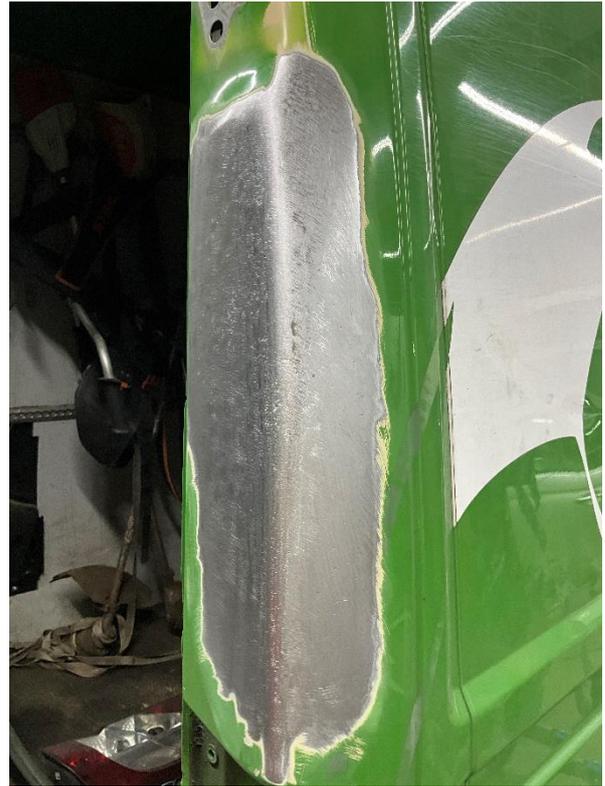
Abbildung 2: Blechinstandsetzung abgeschlossen [MRM fair claim GmbH]

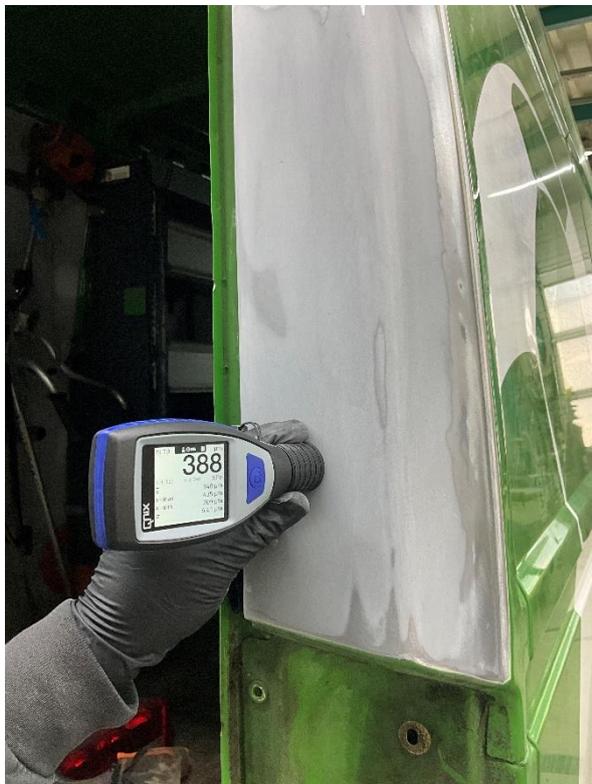
Abbildung 3: Schichtdickenmessung nach Auftrag von Karosseriefüllmasse / Schwemzzinnersatzmaterial [MRM fair claim GmbH]

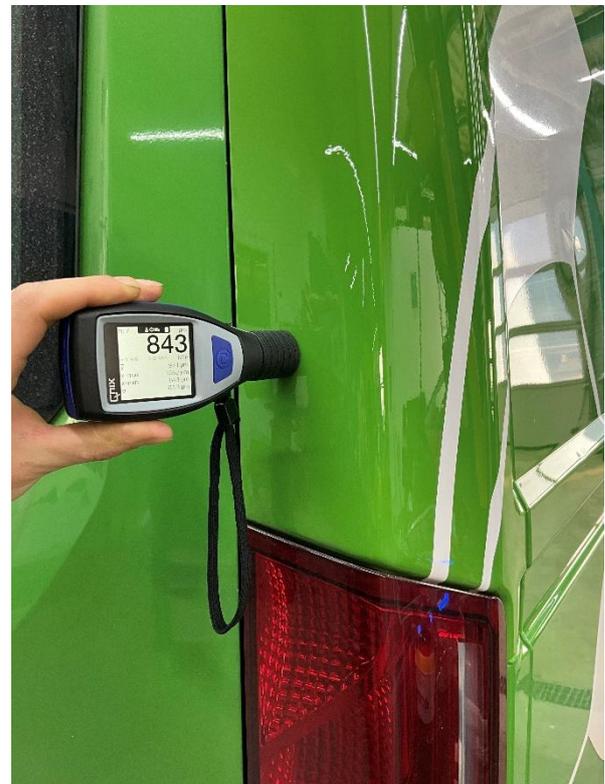
Abbildung 4: Schichtdickenmessung nach Abschluss der Decklackierung [MRM fair claim GmbH]
