**Allianz Zentrum
für Technik
Sonderdruck
aus VKU 05/2019**

Struktur und Ursachen von Oldtimerunfällen – Vergleich von Bremsverzögerungen

Struktur und Ursachen von Oldtimerunfällen

Von Johann Gwehenberger, Andreas Kronthaler, Heinz Hoschopf, Marcel Borrack *

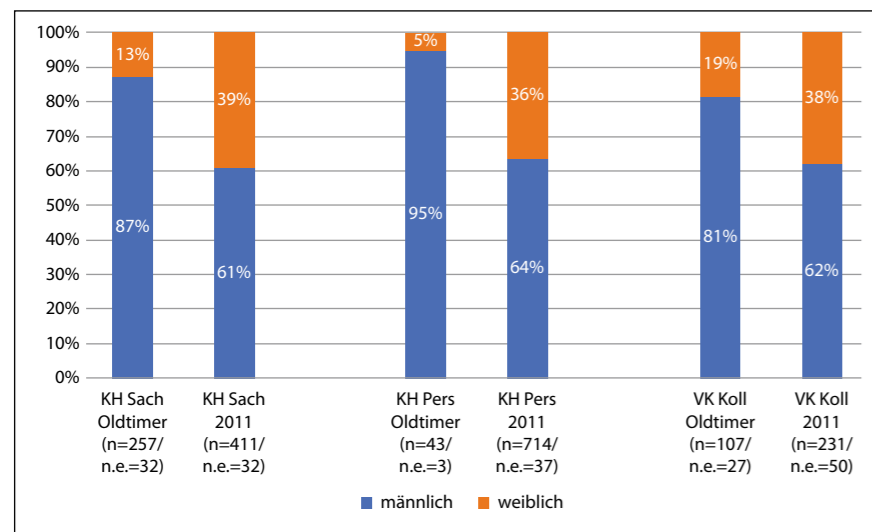
BILD 4: Verteilung der Unfälle nach Geschlecht des VN-Fahrers [Oldtimer-DB/2011-DB]
 FIGURE 4: Distribution of accidents by gender of policyholder [Oldtimer-DB/2011-DB]

BILD 4, so ist eine klare Dominanz bei den männlichen Fahrern zu erkennen (Anteile bei allen Schadenarten über 80%). Das deutlich höhere männliche Interesse am Hobby „Oldtimer“ mag neben dem stärkeren Technikbezug auch

Besonders interessant ist der Vergleich des Fahrgeschlechts bei KH-Personenschäden und KH-Sachschäden bei Oldtimern. Der Anteil der Frauen als VN-Fahrer beträgt bei KH-Sachschäden 13%, bei KH-Personenschäden dagegen lediglich 5%. Weibliche Fahrer weisen demnach gegenüber männlichen ein deutlich geringeres Risiko auf, einen KH-Schaden mit Verletzungen zu verursachen. Eine Aussage bezüglich einer generell höheren Unfallgefährdung männlicher Oldtimer-Fahrer kann allerdings aus den Daten nicht abgeleitet werden, da Expositionsdaten wie etwa spezifische Fahrleistung zur genaueren Analyse fehlen.

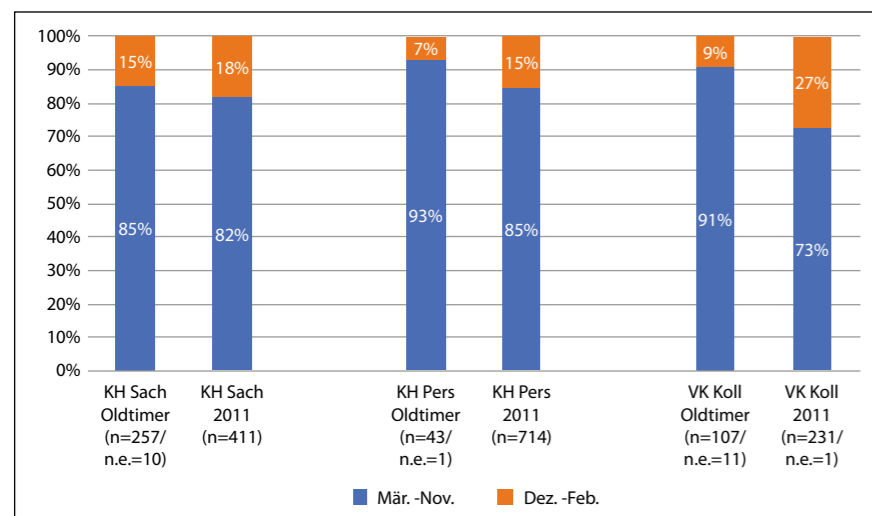
BILD 5: Verteilung der Unfälle nach Monat [Oldtimer-DB/2011-DB]
 FIGURE 5: Distribution of accidents by month [Oldtimer-DB/2011-DB]

Erwartungsgemäß treten Unfälle mit Oldtimern insgesamt mit knapp 88,0% (KH und VK gemeinsam betrachtet) deutlich häufiger in den Monaten März bis November auf. Im Vergleich dazu beträgt der Anteil im gleichen Zeitraum für die Fahrzeuge der 2011er-DB 81,7%. Die detaillierte Aufteilung der Schäden nach Monaten zeigt BILD 5.

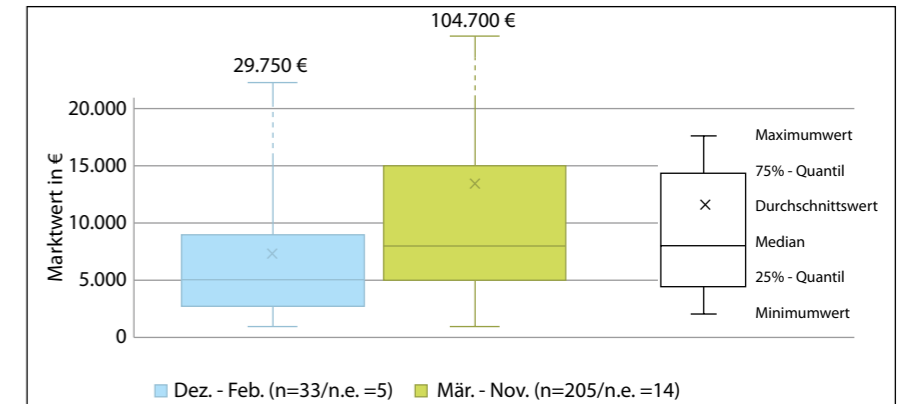
BILD 6: Darstellung Boxplot der Marktwerte zu den zugehörigen Unfallmonaten [Oldtimer-KH-Sachschaden-DB]

Bei der isolierten Betrachtung der KH-Sachschäden mit Oldtimern, die in den Monaten Dezember bis Februar aufgetreten sind, ist auffällig, dass die verunfallten Fahrzeuge deutlich niedrigere Marktwerte aufweisen, im Vergleich zu den in den Sommermonaten verunfallten, BILD 6. Fahrzeuge mit niedrigeren Marktwerten werden demzufolge wohl gelegentlich auch aus Gründen diverser Vorteile (zum Beispiel Kfz-Steuer, Versicherungstarife, Einfahrt in Umweltzone ohne Umweltplakette) als Oldtimer mit H-Kennzeichen zugelassen und weiterhin als Alltagsfahrzeug verwendet.

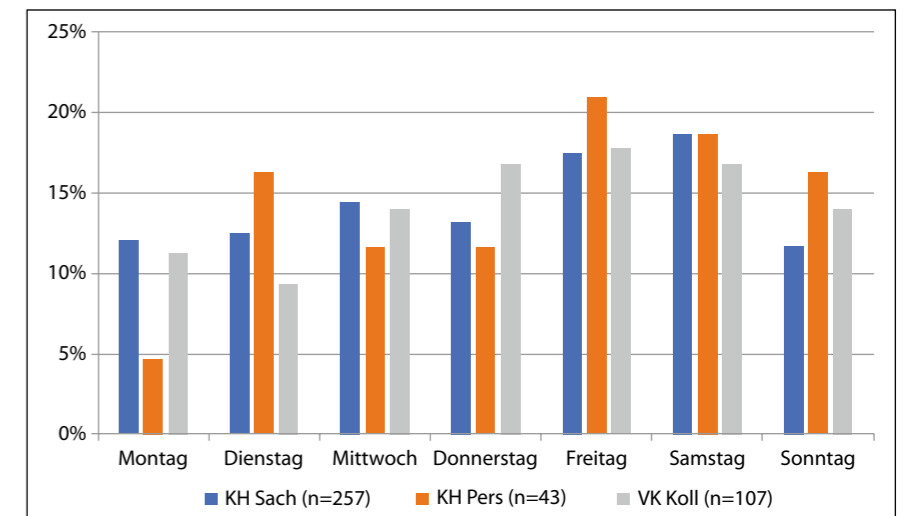
BILD 7: Verteilung der Unfälle nach Wochentag [Oldtimer-DB]

Bei Betrachtung der Verteilung der Oldtimerschäden nach Wochentagen ist ein höherer Anteil an Schadenereignissen freitags und samstags feststellbar, BILD 7. Im Vergleich dazu fällt die Schadenhäufigkeit am Sonntag überraschend niedrig aus. Allgemein ist ein deutlicher Anstieg bei allen drei Schadenarten am Freitag gegenüber Montag bis Donnerstag zu erkennen. Möglicherweise tragen hier die Umstellung von Alltagsfahrzeug auf Oldtimer und eine erhöhte Verkehrsdichte durch Be-

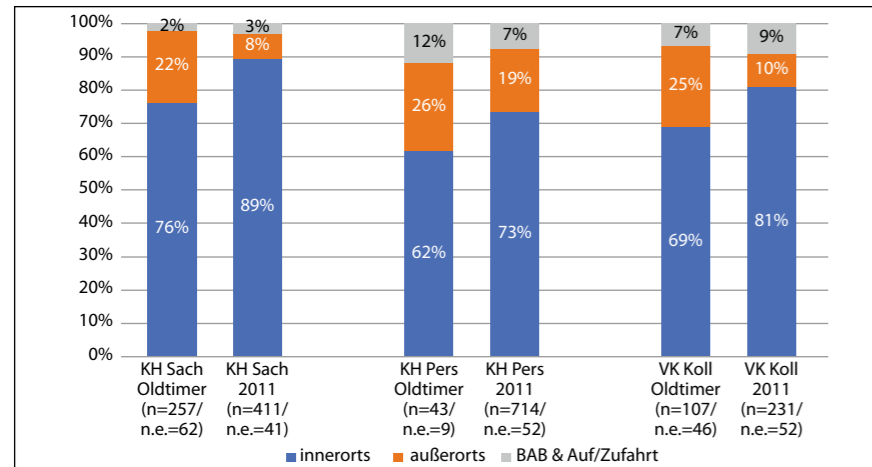
BILD 8: Verteilung der Unfälle nach Ortslage [Oldtimer-DB/2011-DB]

Der Vergleich von Oldtimer-Schäden mit den Schäden der 2011er-DB nach Ortslage zeigt einen deutlich höheren Anteil an Unfällen auf außerörtlichen Landstraßen für Oldtimer. Dies überrascht nicht, da Oldtimerbesitzer insbesondere dort Ausflüge durchführen und überwiegend unterwegs sind. Wie die Einzelfallanalysen zeigen, tragen zur erhöhten Unfallhäufigkeit auf der Landstraße auch die schlechteren fahrdynamischen Eigenschaften bei höheren Geschwindigkeiten bei. So verlor

zum Beispiel ein Fahrer eines Willys Jeep in einer Rechtskurve die Kontrolle über sein Fahrzeug, kollidierte mit einem Felsbrocken und überschlug sich. Der auffällig hohe Anteil von KH-Personenschäden auf der Autobahn (12%) ist auch durch die fehlenden aktiven Sicherheitssysteme wie ABS, ESP und Notbremsassistenten zu erklären, BILD 8.

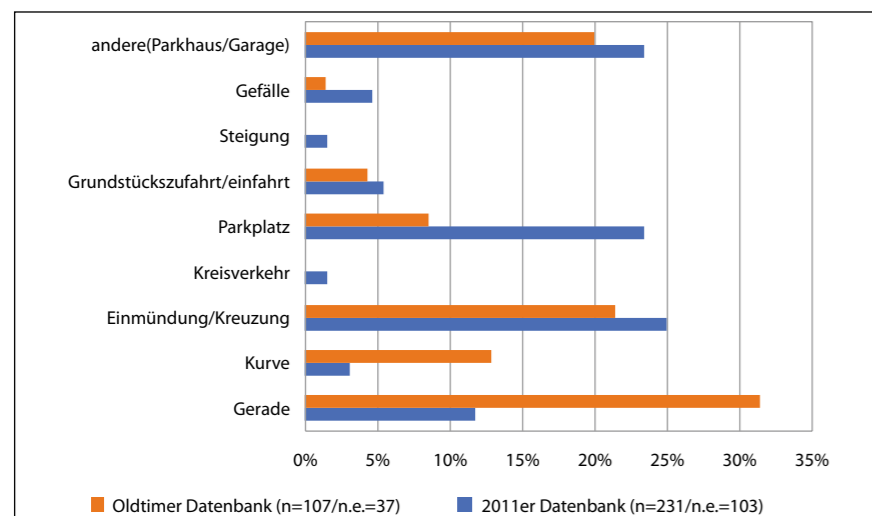
BILD 10: Charakteristik der Unfallstelle VK-Kollisionen [Oldtimer-DB/2011-DB]

Die Verteilung der Schäden nach der Charakteristik der Unfallstelle, hier in BILD 10 exemplarisch anhand der VK-Kollisionen dargestellt, zeigt einen deutlich höheren Anteil der Merkmale „Kurve“ (13% versus 3%) und „Gerade“ (31% versus 12%) für die Oldtimer-DB gegenüber der 2011er-DB. Dies lässt wiederum auf die Annahme schließen, dass schlechtere fahrdynamische Eigenschaften von Oldtimern, oftmals verbunden mit geringeren Bremsleistungen, älterer Bereifung und fehlendem ABS und ESP, unfallrisikoerhöhende Faktoren sind. Der deutlich höhere Anteil der Unfallstelle „Parkplatz“ für die Fahrzeuge der 2011er-DB (23%) gegenüber der Oldtimer-DB (9%) ist durch die hauptsächlich Alltagsnutzung zu begründen.

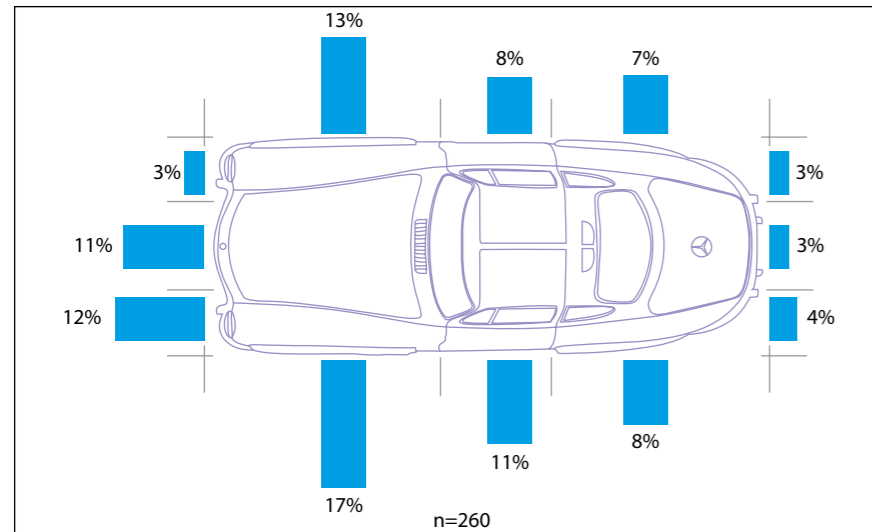
BILD 12: Horizontale Lage der Beschädigungen VK-Kollisionen [Oldtimer-DB]
 FIGURE 12: Horizontal position of the damages fully comprehensive insurance collisions [Oldtimer-DB]

Zur Beschreibung der Lage der Fahrzeugbeschädigungen wurden Front, Heck und Seite in Segmente unterteilt. Diese Einteilung und die prozentuale

Verteilung der horizontalen Lage der Beschädigungen sind BILD 12 zu entnehmen. Die angegebenen Prozentwerte beziehen sich auf die Gesamtzahl der beschädigten Fahrzeugbereiche (n=260). Die anteilig häufigsten Be-

schädigungen konnten im Bereich der Kotflügel links und rechts sowie im Fahrzeugfrontbereich links und mittig festgestellt werden. Am seltensten wurden die VN-Fahrzeuge im Fahrzeugheckbereich beschädigt.

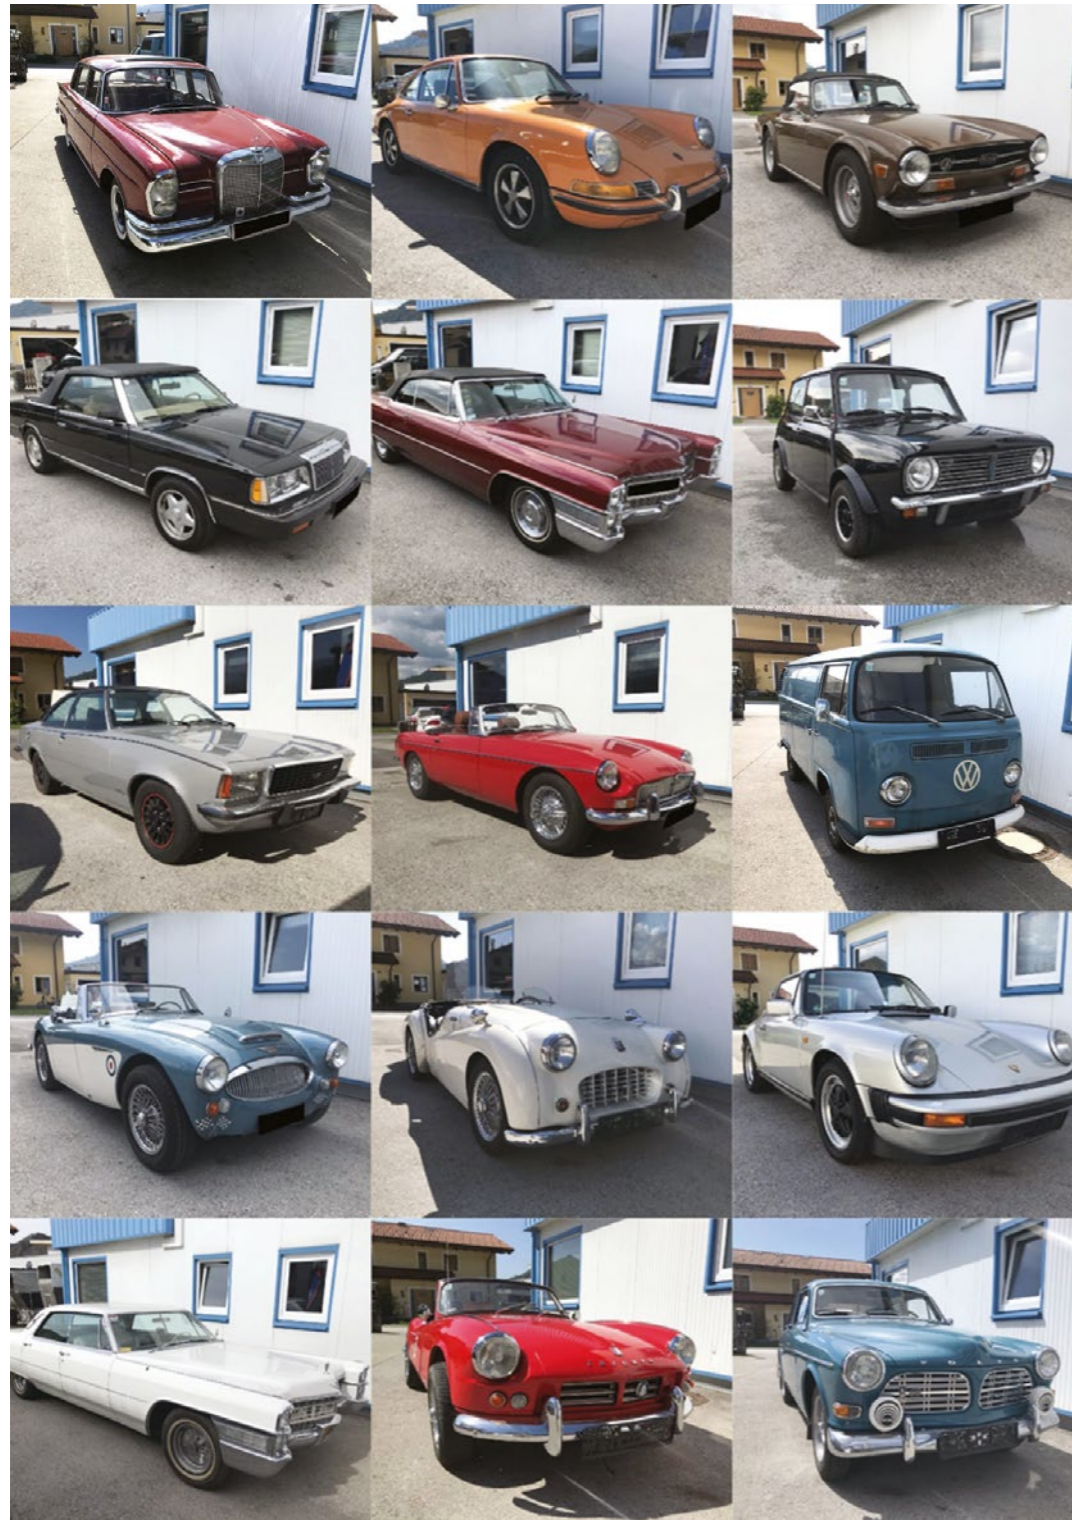
BILD 16: Testfahrzeuge
Bremsversuche
Oldtimer

warteten Bremsen und gutem Reifenzustand (Profiltiefe, Alter), BILD 16 und BILD 17. Basierend auf Erfahrungswerten ist anzunehmen, dass die hier gemessenen Bremsverzögerungswerte besser sind als bei stichprobenartigen

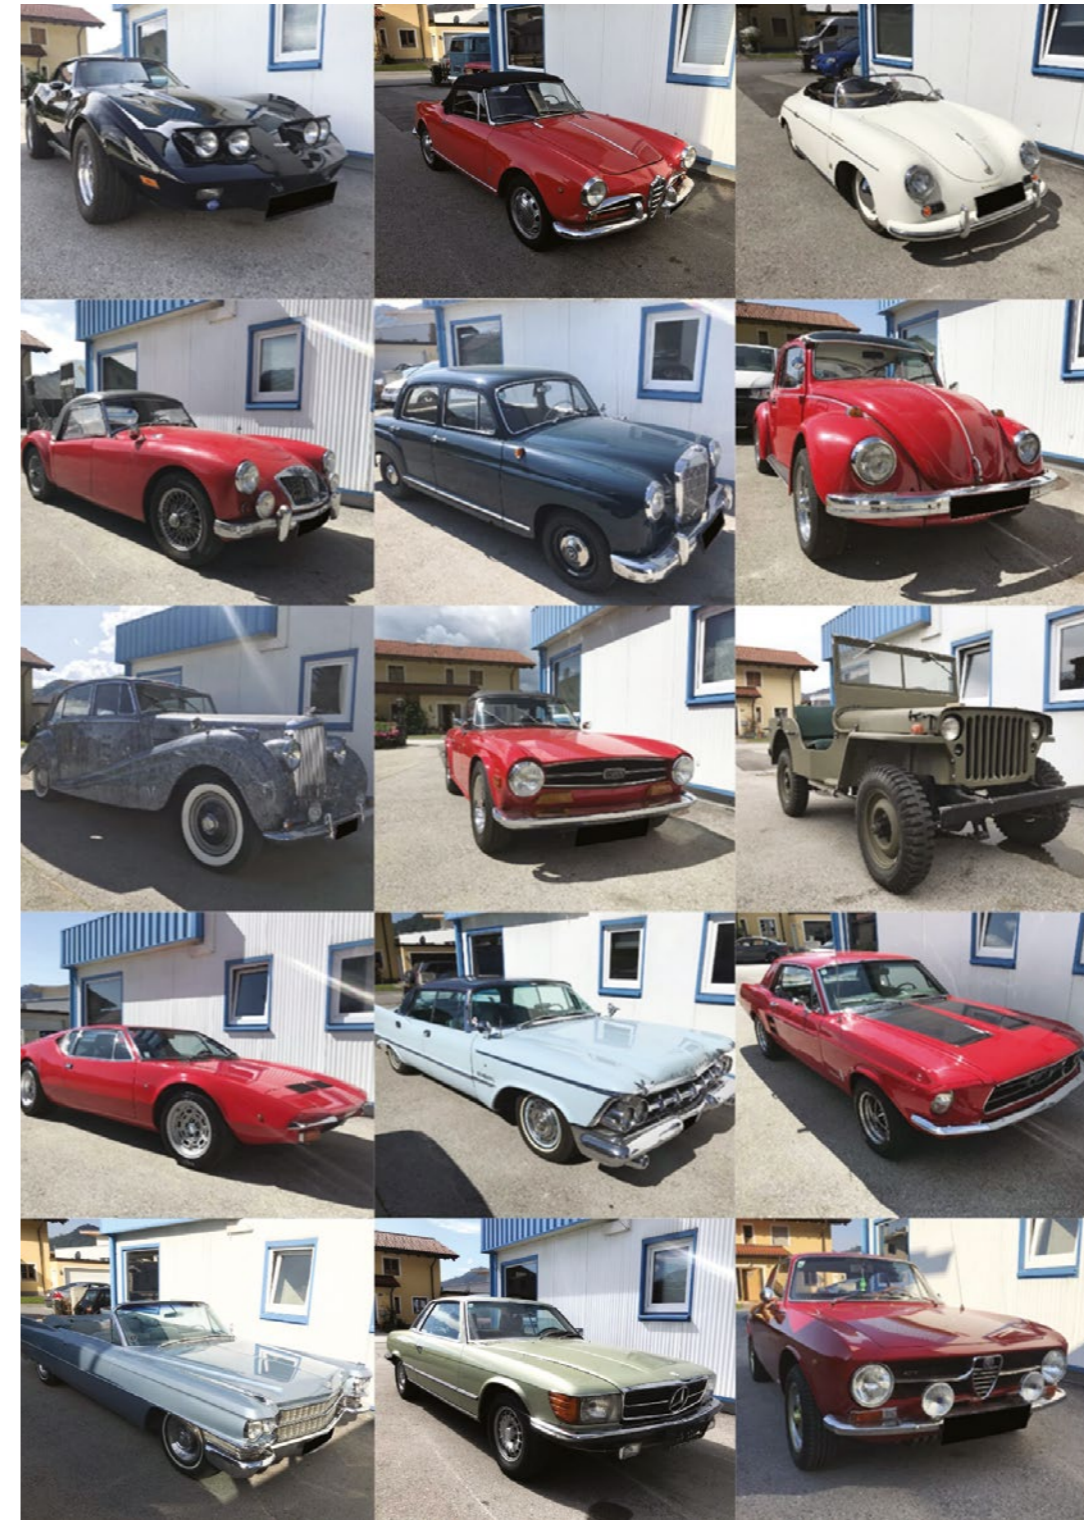
BILD 17: Testfahrzeuge
Bremsversuche
Oldtimer

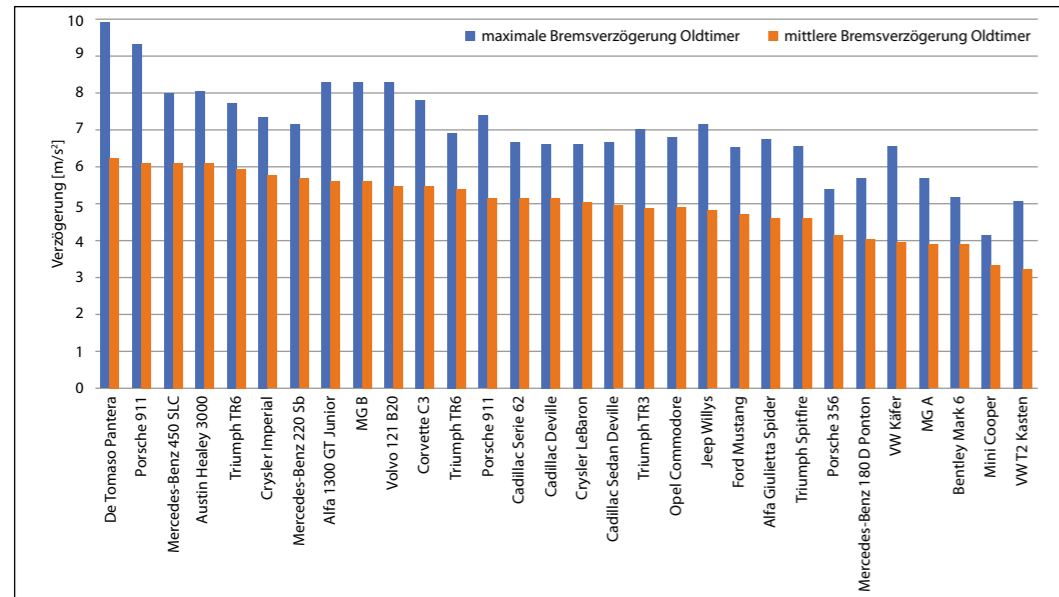
BILD 19: Maximale und mittlere Bremsverzögerung – Bremsversuche Oldtimer
 FIGURE 19: Maximum and average braking deceleration – braking tests on vintage cars

Bei den Bremsversuchen ergaben sich sehr unterschiedliche Werte für die maximale und mittlere Bremsverzögerung. Kein Oldtimer erreichte eine Maximalverzögerung von 10 m/s², was bei modernen Fahrzeugen mittlerweile ein Standardwert ist. Die besten Werte erzielte ein DeTomaso von 1976 mit einem Maximalwert von 9,92 m/s² und einem Mittelwert von 6,26 m/s². Eine ebenfalls hohe maximale Bremsverzögerung erreichte ein Porsche 911 von 1980 mit 9,34 m/s².

Am unteren Ende der Skala lag ein Mini Cooper von 1971 mit einer maximalen Verzögerung von 4,12 m/s², bei dem die Hinterachse sehr früh blockierte und das Fahrzeug seitlich ausbrach. Mit 3,33 m/s² wies der Mini Cooper gemeinsam mit dem VW T2 Kasten (3,24 m/s²) zudem die geringsten Werte für die mittlere Bremsverzögerung auf.

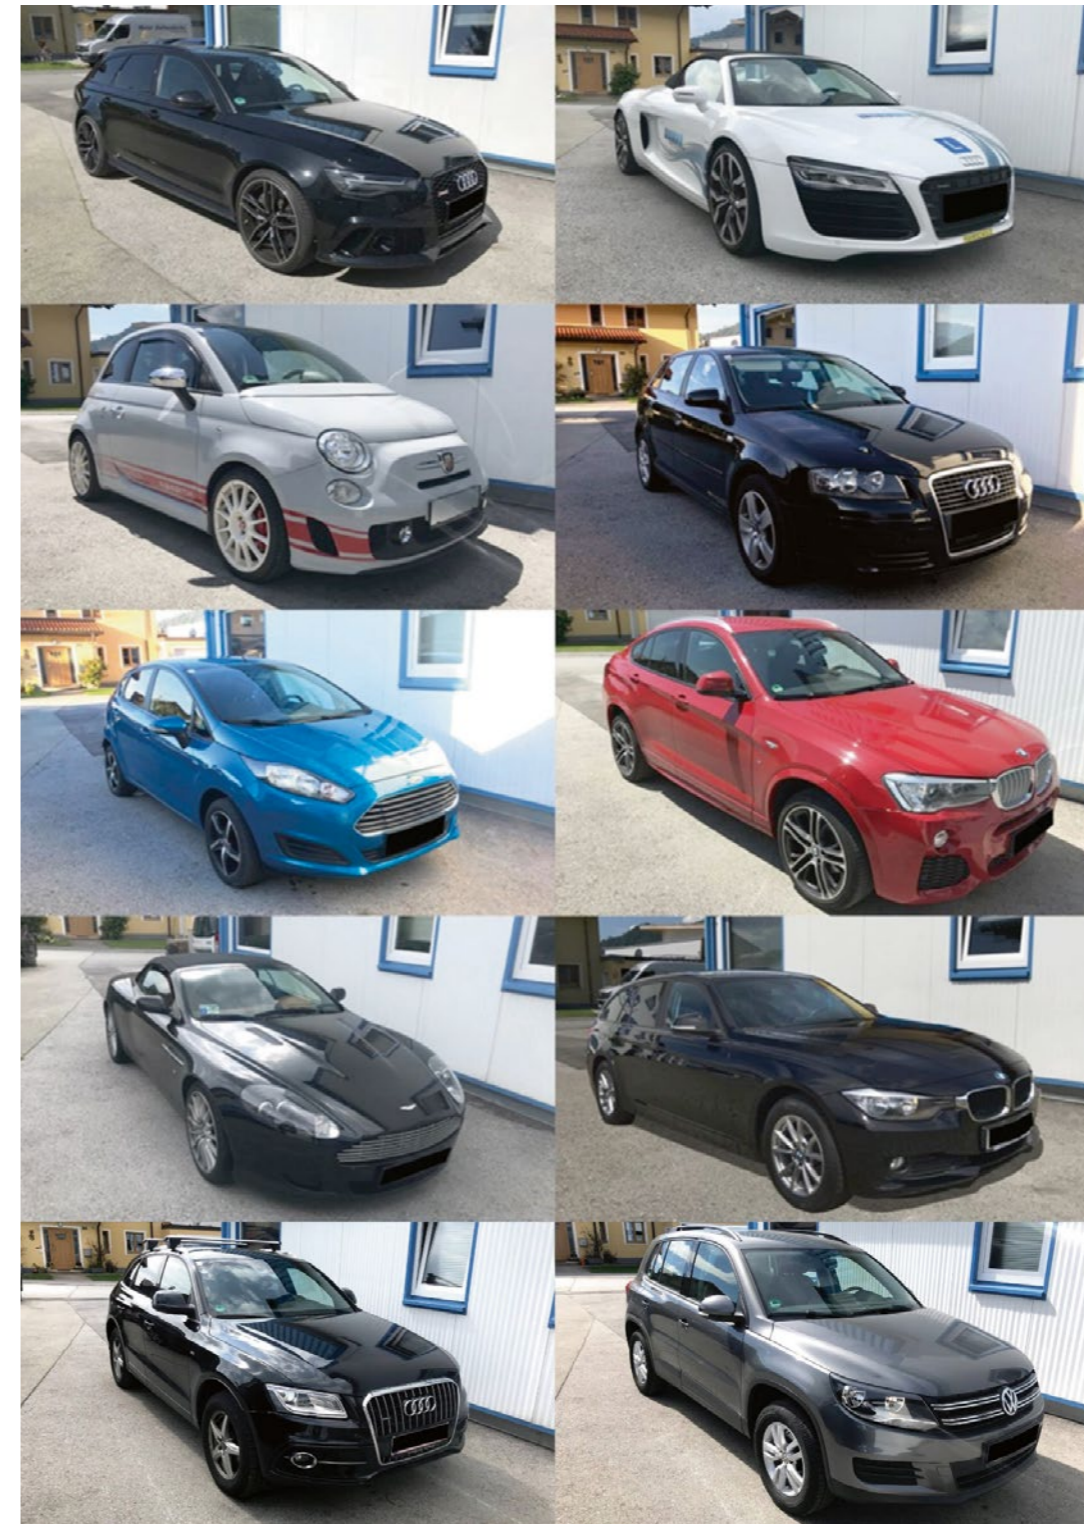
BILD 20: Testfahrzeuge Bremsversuche moderne Fahrzeuge
 FIGURE 20: Test vehicles Brake tests on modern vehicles

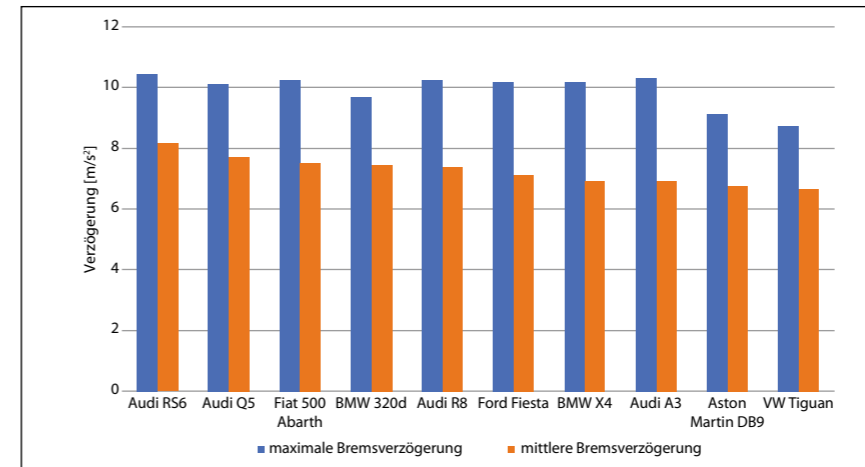
BILD 22: Maximale und mittlere Bremsverzögerung – Bremsversuche moderne Fahrzeuge
 FIGURE 22: Maximum and average braking deceleration – braking tests in modern vehicles

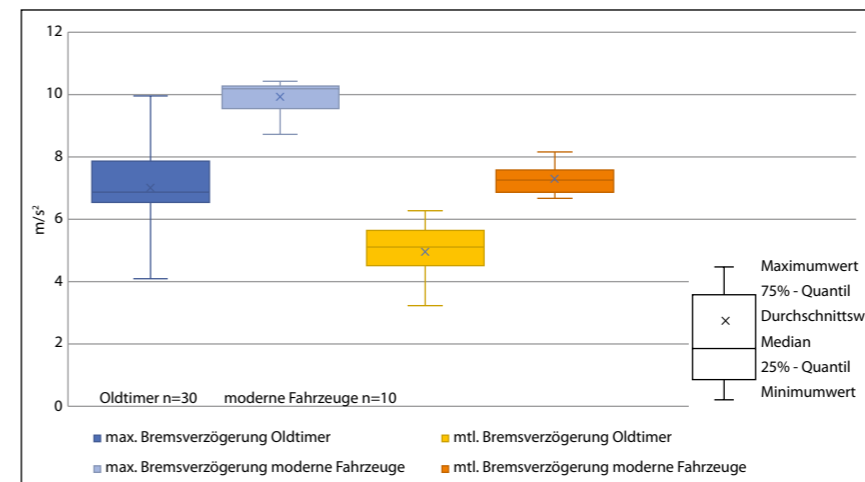
BILD 23: Boxplot Darstellung Vergleich Oldtimer – moderne Fahrzeuge
 FIGURE 23: Boxplot comparison between classic cars and modern vehicles

nehmen, wie deutlich die Leistungsfähigkeit von Oldtimerbremsanlagen gegenüber denen heutiger Fahrzeugmodelle unterlegen ist. Auch dies trägt zum typischen Unfallgeschehen von
