Glasinstandsetzung/Steinschlaginstandsetzung an Verbundglasscheiben

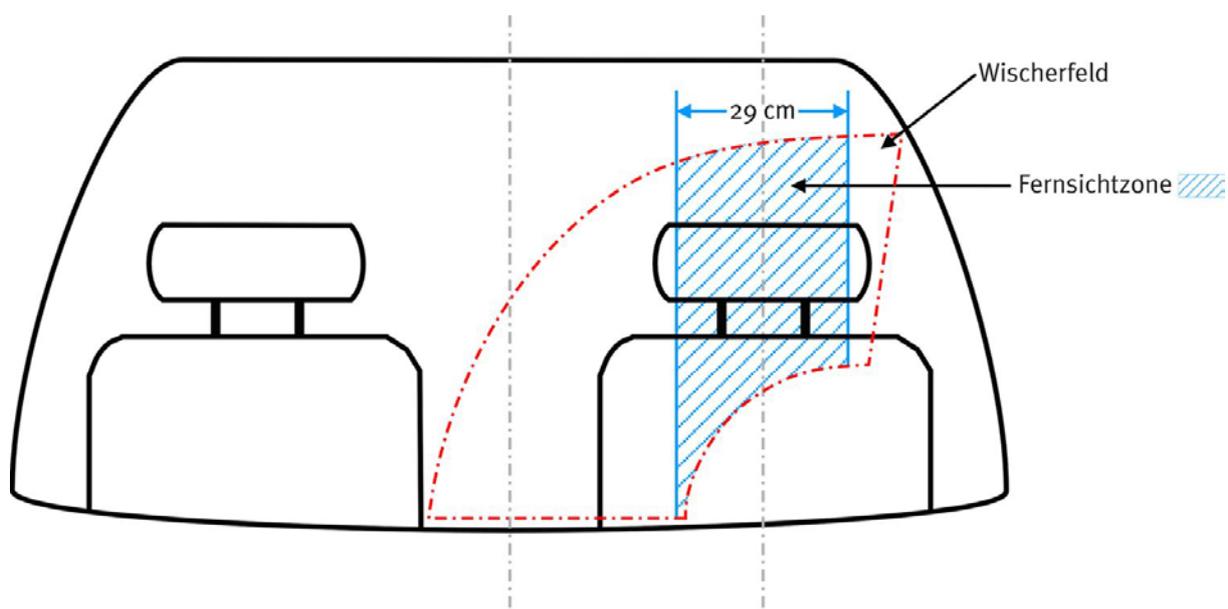
Gesetzlich ausgeschlossen ist die Bearbeitung des sogenannten Sichtbereiches. Unter diesem versteht man einen 290 mm breiten, parallel zur Mittelebene der Fahrzeuglängsachse verlaufenden Streifen, ausgehend von der Lenkradmitte (d. h. 145 mm nach links und 145 mm nach rechts), der an der Ober- und Unterkante durch das Wischerfeld begrenzt wird. In den "Bedingungen für die Reparatur von Verbundglas-Windschutzscheiben", die durch das Bundesministerium für Verkehr, Bau und Stadtentwicklung im Verkehrsblatt 1986, S. 130, veröffentlicht wurden, sind die Rahmenbedingungen für die Reparatur von Verbundglas-Windschutzscheiben festgelegt. Hiernach ist eine Überarbeitung/Reparatur im sogenannten Sichtbereich verboten.

Fernsichtfeld des Fahrers

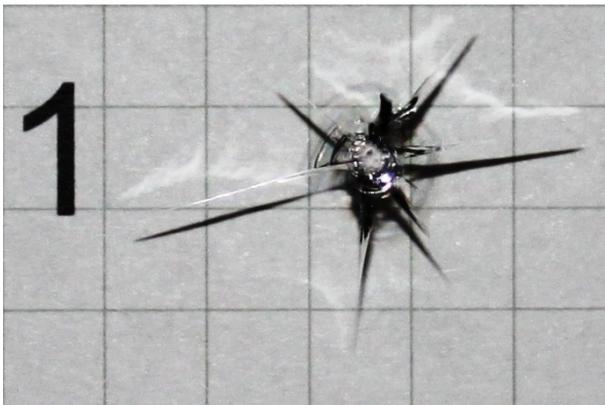
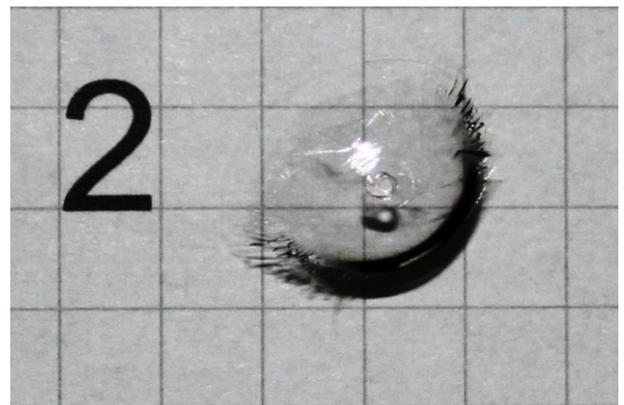
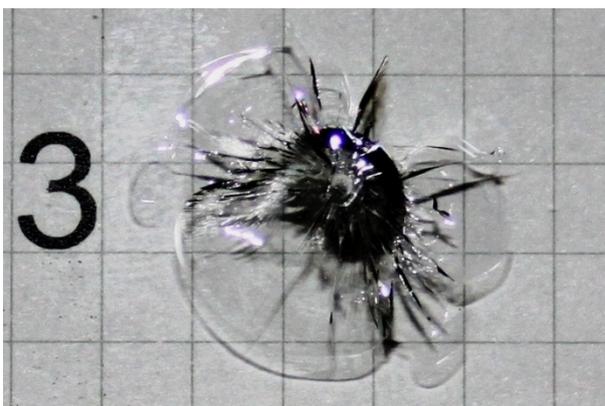
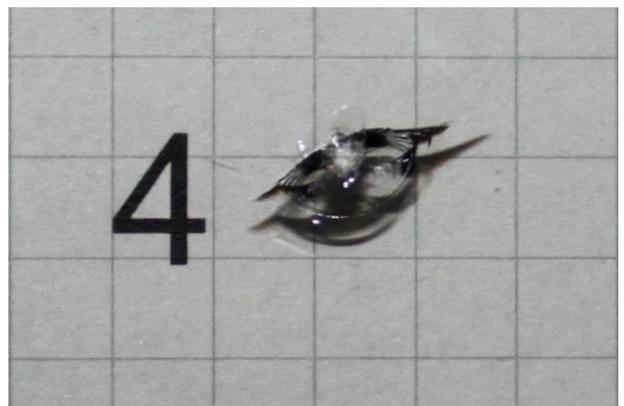
Schadenarten Glasbruch

Sternbruch (1), Kuhaugenbruch (2), Trümmerbruch (3), Bienenflügel (4)

Unabhängig von der Beschädigungsart kann in aller Regel eine Instandsetzung erfolgen. Allerdings sollten die Risse nicht länger als 50 mm und der Einschlagkrater nicht größer als 5 mm sein. Zu beachten ist, dass sich der reparaturwürdige Glasbruchschaden in der äußeren Scheibe befindet. Abplatzungen auf der Scheibe sind **keine** Steinschläge und können demzufolge auch nicht repariert werden.

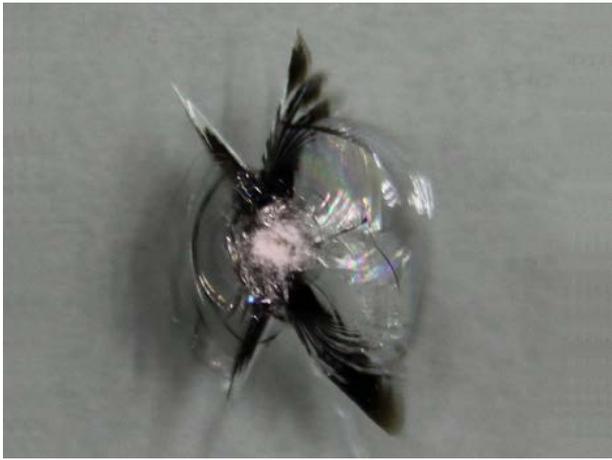
unreparierter Steinschlag

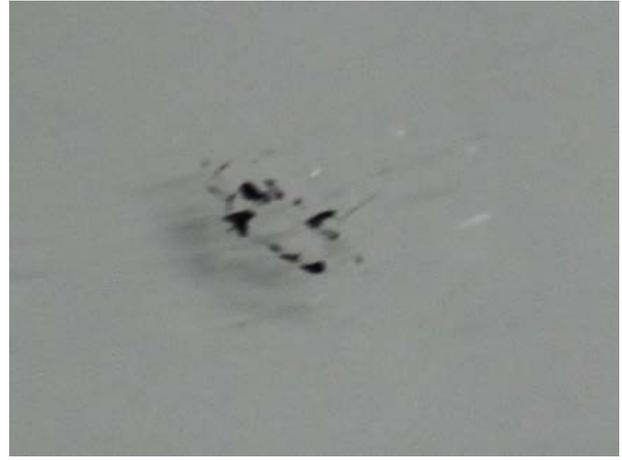
nicht fachgerecht instandgesetzt/
Lufteinschlüsse vorhanden

Eine Reparatur hat grundsätzlich durch geeignetes und entsprechend geschultes Fachpersonal zu erfolgen. Die Prüfung der Reparatur erfolgt optisch. Dazu wird bei optimaler Ausleuchtung des Arbeitsplatzes der instandgesetzte Bereich von innen mit einem weißen Hintergrund versehen. Dieses kann durch ein Papierblatt, eine Visitenkarte oder ähnliche Hilfsmittel erfolgen. Vor diesem Hintergrund zeichnen sich eventuell zurückgebliebene Lufteinschlüsse durch schwarze Verfärbungen ab. Diese Einschlüsse können die Spannung in der Reparaturstelle zusätzlich erhöhen, ein Weiterreißen der Scheibe ist wahrscheinlich. Durch „Kräcken“ (erneutes Einbringen der Beschädigung) kann eine Reparatur in der Regel wiederholt werden. Sollte das nicht möglich sein, ist die Scheibe zu ersetzen.

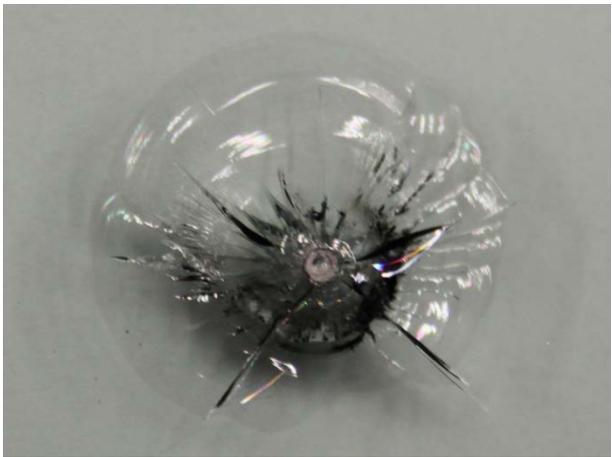
unreparierter Steinschlag

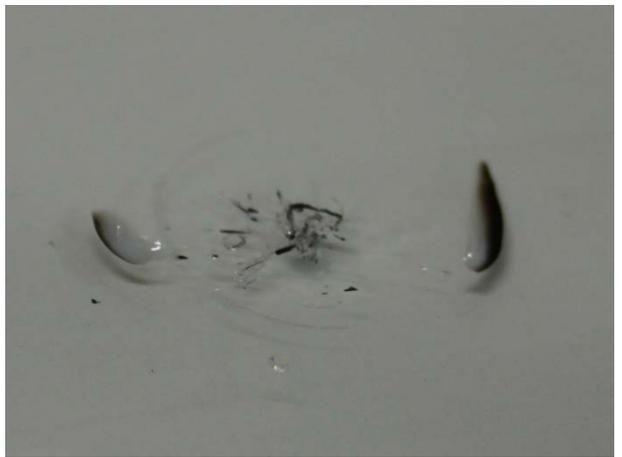
nicht fachgerecht instandgesetzt/
Lufteinschlüsse vorhanden
